# DANMARKS Sdkfz. 251D

**- den mest komplette i verden -**

### **Gillelejegruppens renovering til kørende tilstand**

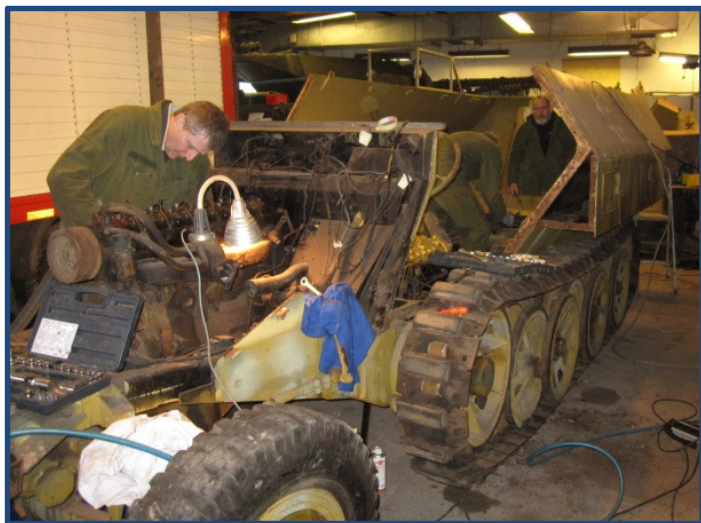
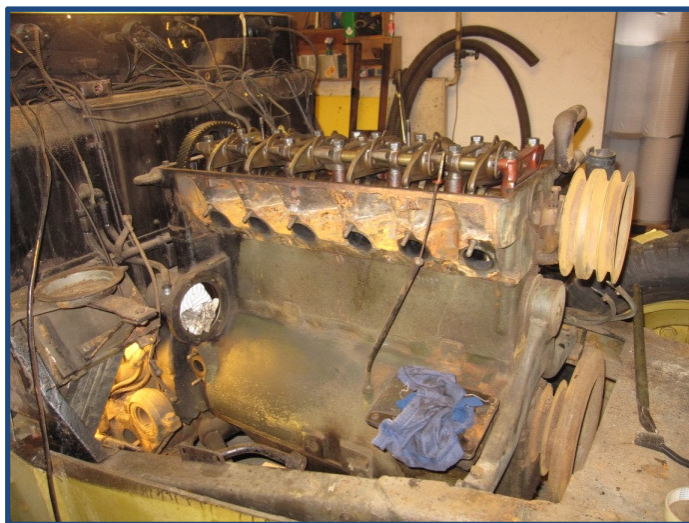
På køretøjet måtte vi aftage al panser for at komme til motor, drev og bælter. Motoren blev delvis adskilt, kompressionen målt. Motorblokken blev gennemgået, og på trods af vedholdende rygter om en frostsprængt motor var alt i tip top stand.

### **To fotos fra første del af renoveringen, hvor motor, gearkasse osv. bliver gennemgået**

Det var der så til gengæld mange andre effekter, der ikke var. Starter, oliekoeler, karburator, dynamo, vandpumpe, magnetænding osv –alt blev adskilt og renses, nye lejer isat, kul monteret og så den sidste finish – maling.

Ventildæksel og køler var dog så dårlige, at de ikke kunne genbruges. Et nyt dæksel blev rullet og bukket, de gamle monteringer sat på. Sådan gik det også køleren, hvor det gamle kølerlegeme måtte lade livet helt til fordel for et nyt. De gamle monteringer blev påsat igen.

Kardankrydset til drivhjul i højre side var knust og på trods af ihærdige forsøg på at finde et "nyt" gammelt, lykkedes det til sidst under store vanskeligheder at fremstille et nyt. Historien er for lang, men for at illustrerer bare en smule af vanskelighederne kan det siges, at de involverer lande som Kina, Holland og Norge. Kardankrydset blev nyproduceret og sat på.

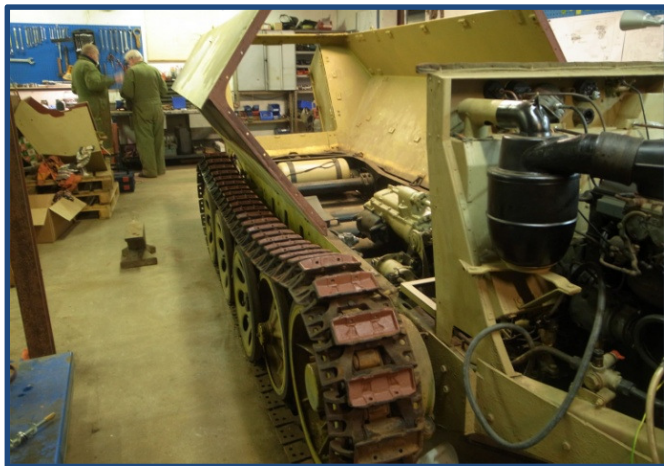
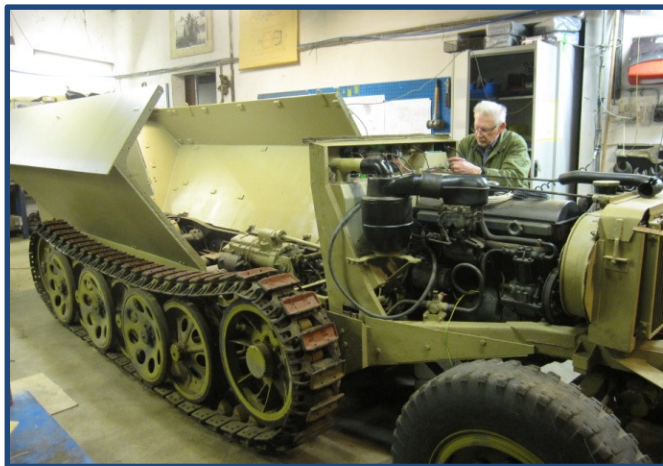
**2 fotos fra den senere del af renoveringen, hvor vognen bl.a. fik helt nyt ledningsnet**

Gearkassen skulle repareres i bakgearet. Benzintanken var gennemtæret og skulle tættes med tank sealer (hvilket normalt kun kan gøres med motorcykeltanke og ikke en 160 liters tank!!)

Tryklufttank og hele systemet af trykluftrør med alle ventiler, pakninger og rør blev repareret eller skiftet.

Et nyt ledningsnet blev fremstillet efter originale tegninger, bælternes gummipuder blev udskiftet med ny-fremstillede. Alle bælteled smurt to gange og alle smørenipler smurt. Den gamle lydpotte blev repareret og en passende "indmad" blev monteret.

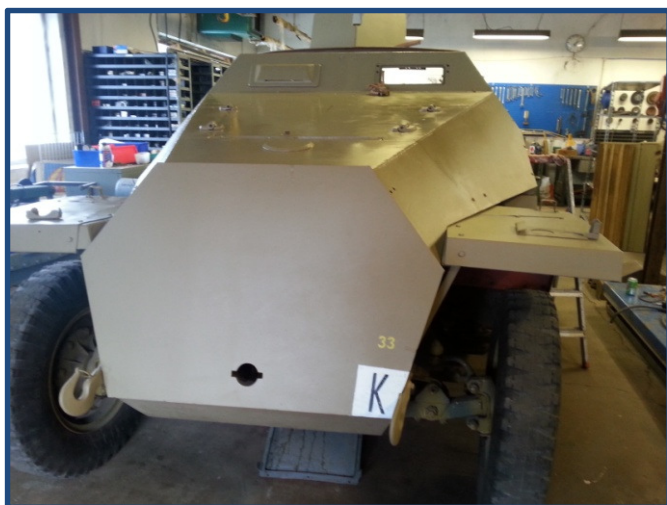
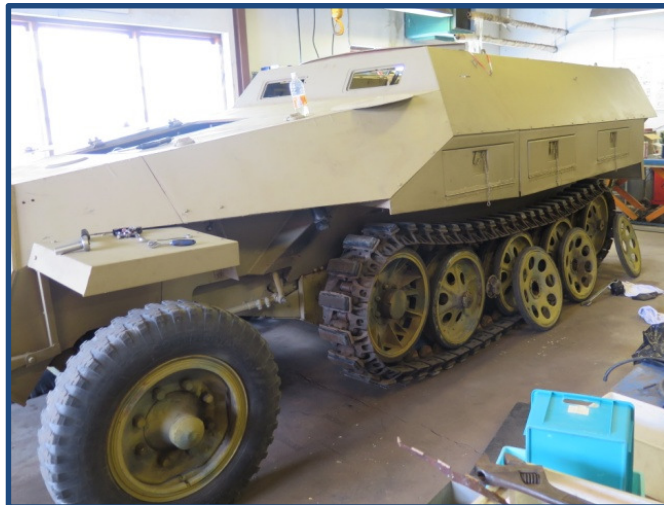
**2 fotos fra den sidste del af renoveringen, hvor de sidste dele monteres og tjekkes**

I foråret kom den første prøvekørsel uden de helt store problemer, og siden er panseret blevet monteret. Alt panser er rensat eller nålehamret af og malet i original farve og med Kunsthartz maling.

Der udestår pt. montering af våbenaffutager og indvendige våbenholdere samt nye bænke. Og så mangler der selvfølgelig originalt radioudstyr, ildslukker mv.
